Gutachten

zur Erhaltungswürdigkeit von Bäumen

Gutachten Nr.: 17-0090

Bäume auf dem Gelände ZOB/Freybergpark, Bahn-
hofstraße, Stadt Füssen

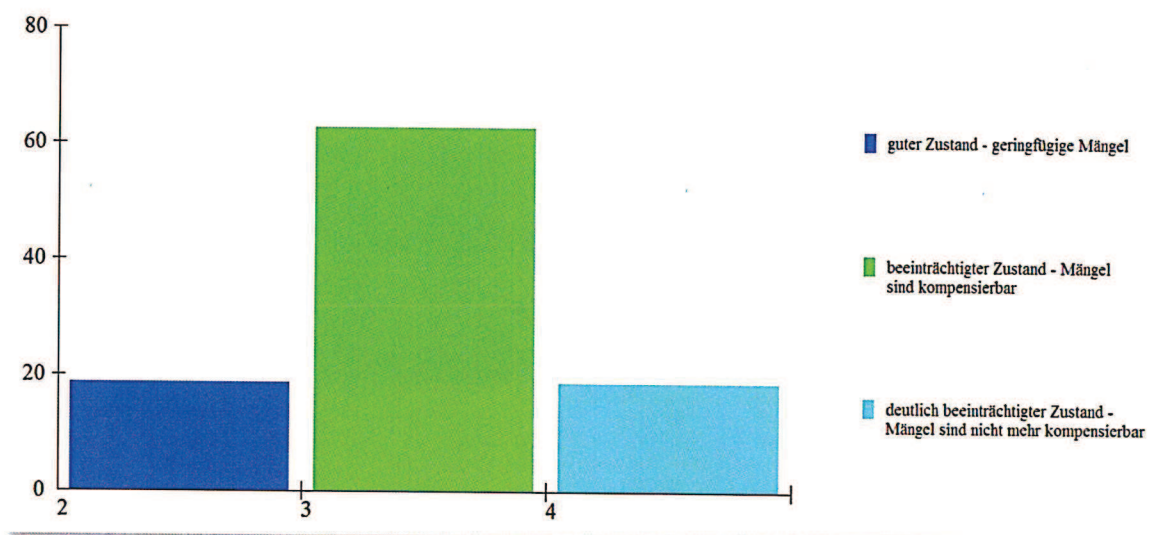
Abb. 1 Überblick Schädigungsgrad/Vitalität/Baumzustand

Der Zustand der untersuchten Gehölze wird in den Bewertungsstufen 2 bis 5 angegeben. Darin sind sowohl die Vitalität, als auch die Schäden am Holzkörper und Wuchsmängel der Bäume berücksichtigt. Insgesamt wurden knapp 20 % der Gehölze der Stufe 4 zugeordnet. Diese Bäume weisen Defekte auf, die sie voraussichtlich nicht mehr kompensieren können (s. hellblauer Balken in Abb. 1). Der überwiegende Teil der Gehölze befindet sich jedoch in einem guten Zustand oder weist Mängel auf, die auf lange Sicht voraussichtlich kompensierbar sind (blauer und grüner Balken in Abb. 1).

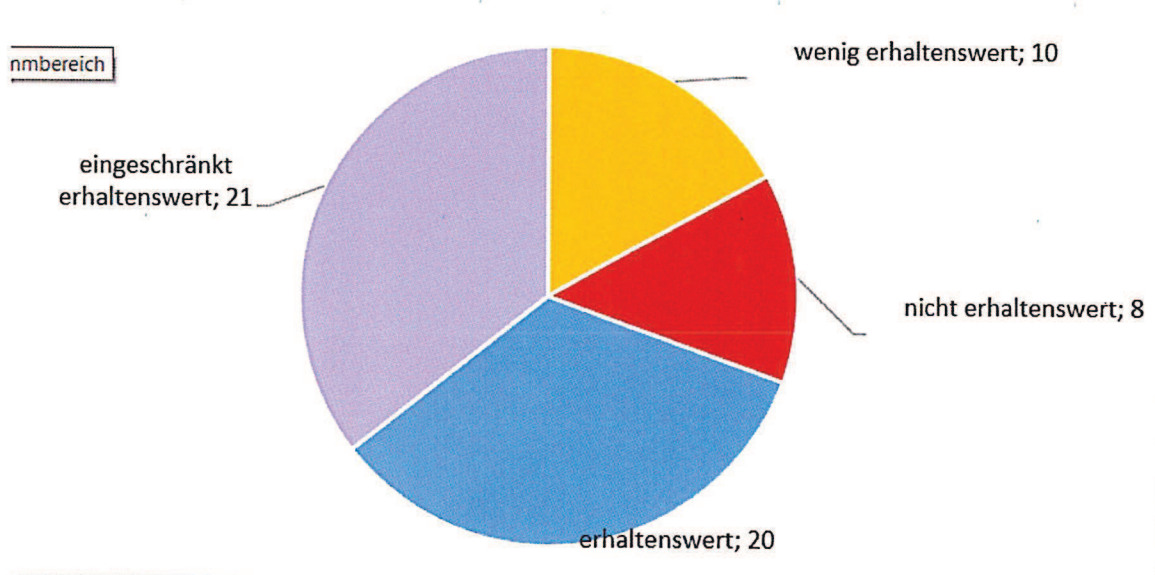
Abb. 2 Diagramm, Einstufung der Erhaltungswürdigkeit

Unabhängig von den konkreten Auswirkungen baulich bedingter Eingriffe wurden die ca. 59 untersuchten Bäume anhand eines Punktesystems hinsichtlich ihrer Erhaltungswürdigkeit untersucht (vgl. Kap. 3). Dazu wurden die Gehölze in eine der fünf Kategorien sehr erhaltenswert / erhaltenswert / eingeschränkt erhaltenswert / wenig erhaltenswert / nicht erhaltenswert eingeordnet (s. Tab. 2 u. Abb. 2).

Erhaltungswürdigkeit	Anzahl	Farbe im Lageplan
sehr erhaltenswerter Baum	0	Grün
erhaltenswerter Baum	20	Hellblau
eingeschränkt erhaltenswerter Baum	21	Violett
Wenig erhaltenswerter Baum	10	Orange
nicht erhaltenswerter Baum	8	Rot
