Stadt Füssen

Vorhabenbezogene erste Änderung des Bebauungsplanes N 5 – Südlich des Waldfriedhofes (Erweiterung Hotel)

Datum: 04.03.2020

Artenschutzrechtlicher Kurzbericht

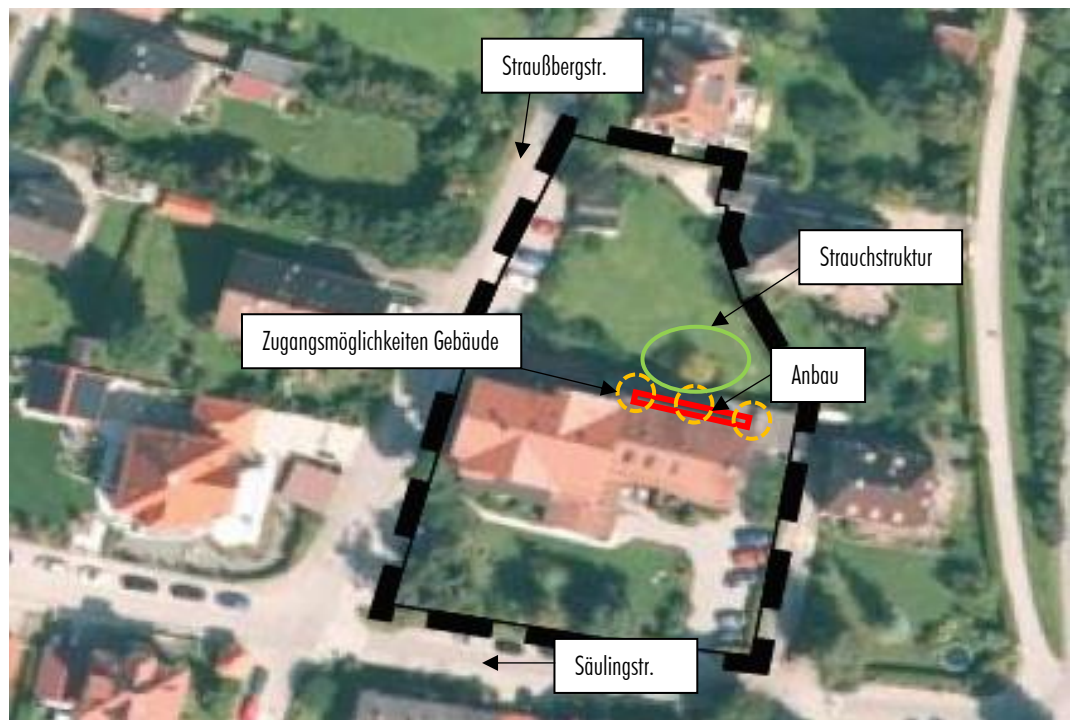
Luftbild

Übersichtsluftbild des Geltungsbereiches (schwarz gestrichelt), bauliche Anlagen (rot), Einflugmöglichkeiten in den Dachstuhl; evtl. erforderliche Gehölzrodung (grün); maßstabslos, Quelle Luftbild: LfU

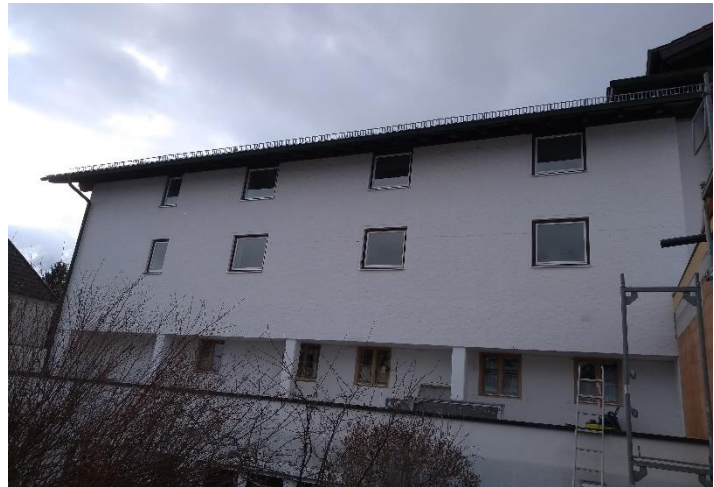
Blick von Norden auf die Rückseite des Hotelgebäudes. Geplanter Anbaubereich an der Rückseite des Hotels.

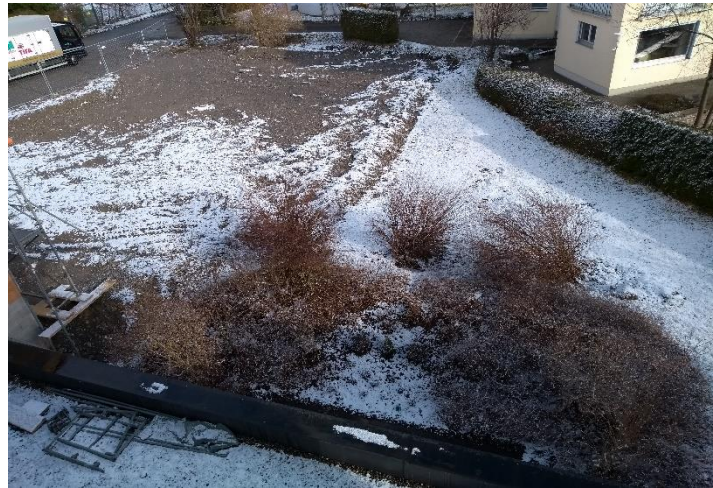
- 5.3 Die untersuchten Strauchbestände im Plangebiet weisen keine Nester oder Anzeichen auf Brutgeschehen auf.
6. Maßnahmen
- 6.1 Bei Eingriffen in die für Fledermäuse geeigneten Bereiche des Dachstuhls ist darauf zu achten, das vorhandene Quartierpotential zu erhalten. Ein- und Ausflugmöglichkeiten, sowie die Nischenbeschaffenheit sollen erhalten bleiben. Ist dies beim Bauvorhaben nicht möglich, sind Ersatzmaßnahmen vor Beginn des Bauvorhabens umzusetzen, spätestens bis Anfang März des folgenden Frühjahrs. Als Ersatzmaßnahmen eignen sich Fledermauskästen, die als Spaltenquartiere dienen können (z.B. Flachkästen Strobel). Diese sollen am Gebäude angebracht werden.

Strauchstruktur vor der betroffenen Gebäudeseite mit potentiell entfallenden Gebüsch.

- 6.2 Gemäß § 39 Abs. 5 BNatSchG ist es verboten, in der Zeit vom 01.03. bis 30.09. außerhalb des Waldes vorkommende Bäume, Sträucher oder andere Gehölze zu roden. Notwendige Gehölzbeseitigungen müssen daher außerhalb der Brutzeit von Vögeln zwischen dem 01.10. und dem 28.02. des jeweiligen Jahres erfolgen.

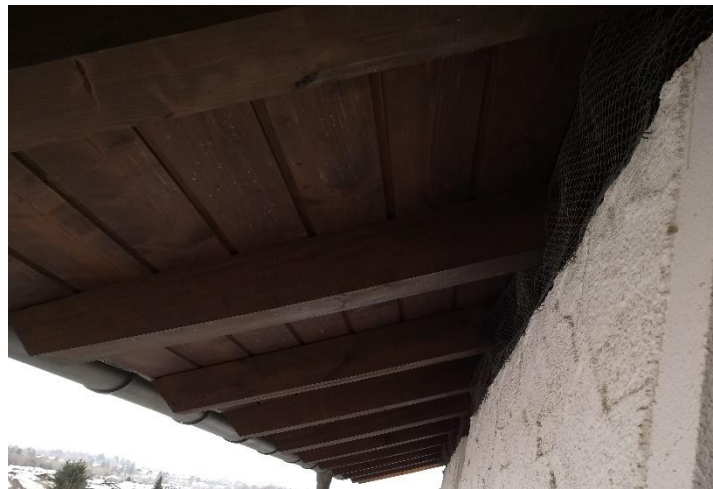
5. Ergebnisse der Untersuchung
- 5.1 Während der Begehungen konnten keine aktuellen Hinweise auf Brutvögel am Gebäudebestand im Plangebiet festgestellt werden. Die Balken unterhalb des Daches und die Blechverschalung dienten möglicherweise als ehemaliger Brutplatz (Kotspuren), wurden aber mittlerweile durch Bretter und Gitter versperrt. Aktuell ist von keinen gebäudebrütenden Arten auszugehen.

Detailansicht unter dem Dachvorsprung auf der Nordseite: Vergitterungen sind an möglichen Nistplätzen schon vorhanden.

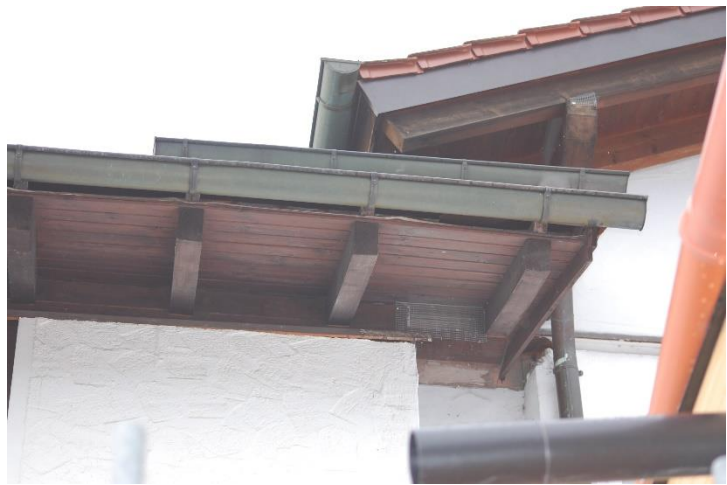
Detailansicht der nördlichen Fassade mit Einflugmöglichkeiten unter der Dachrinne.

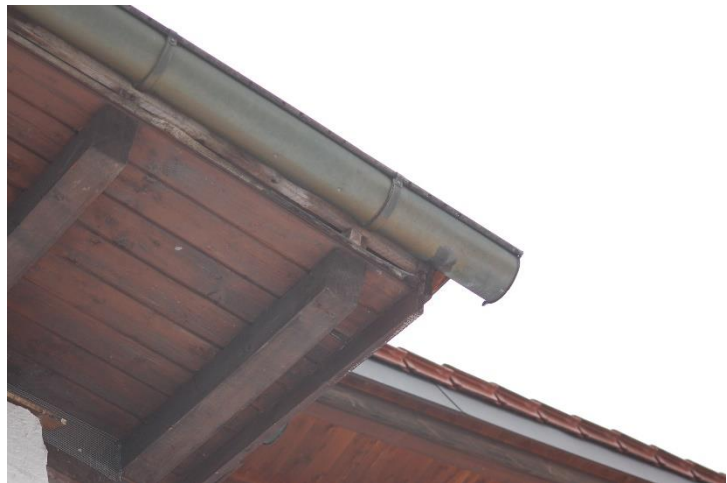
Detailansicht der Einflugmöglichkeit.

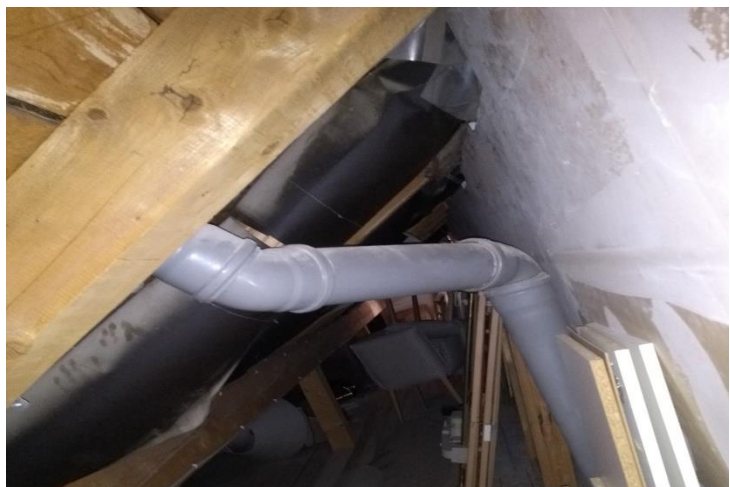
Innenansicht des Dachstuhls.

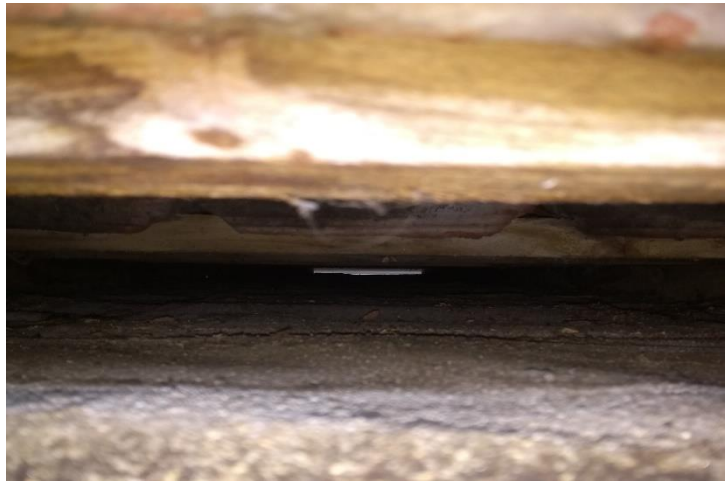
- 5.2 An den Bestandsgebäuden konnten keine Hinweise auf Fledermäuse erbracht werden. Es wurden keine Individuen oder Kotspuren entdeckt. Jedoch weist der Dachstuhl durch Ein- und Ausflugmöglichkeiten, Vorkommen von Spalten und geeignetem Material (sägeraue Holzbretter) grundsätzlich Potential als Fledermausquartier auf.

Detailansicht des Dachstuhls: Der hintere Lichtspalt bietet eine Einflugmöglichkeit. Innerhalb des Dachstuhls bieten sich hier potentielle Spaltenquartiere.

- 6.3 Um Konflikte mit möglichen Fledermausvorkommen zu vermeiden, sind die Baumaßnahmen in der Zeit vom 01.10. bis 28.02. durchzuführen.

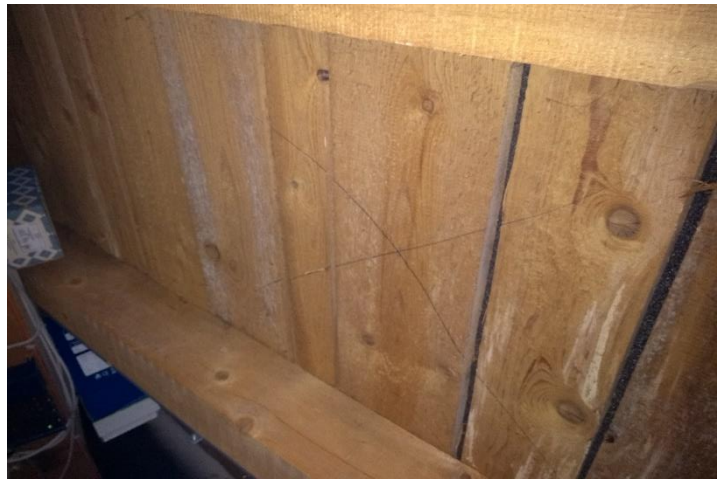
Außenansicht des potentiellen Spaltenquartiers innerhalb des Dachstuhls: Quartierpotential besteht durch geeignete Beschaffenheit des Dachstuhls (hier: sägeraue Holzbretter).
