Projekt
Ehem. Stadtgärtnerei und umgebende Flächen
Füssen

Orientierende Untersuchung

Gutachten

Projekt-Nr.: 118-0913
Seiten: 12
Anlagen: 15
Ausfertigung: pdf
Datum: 06.11.13

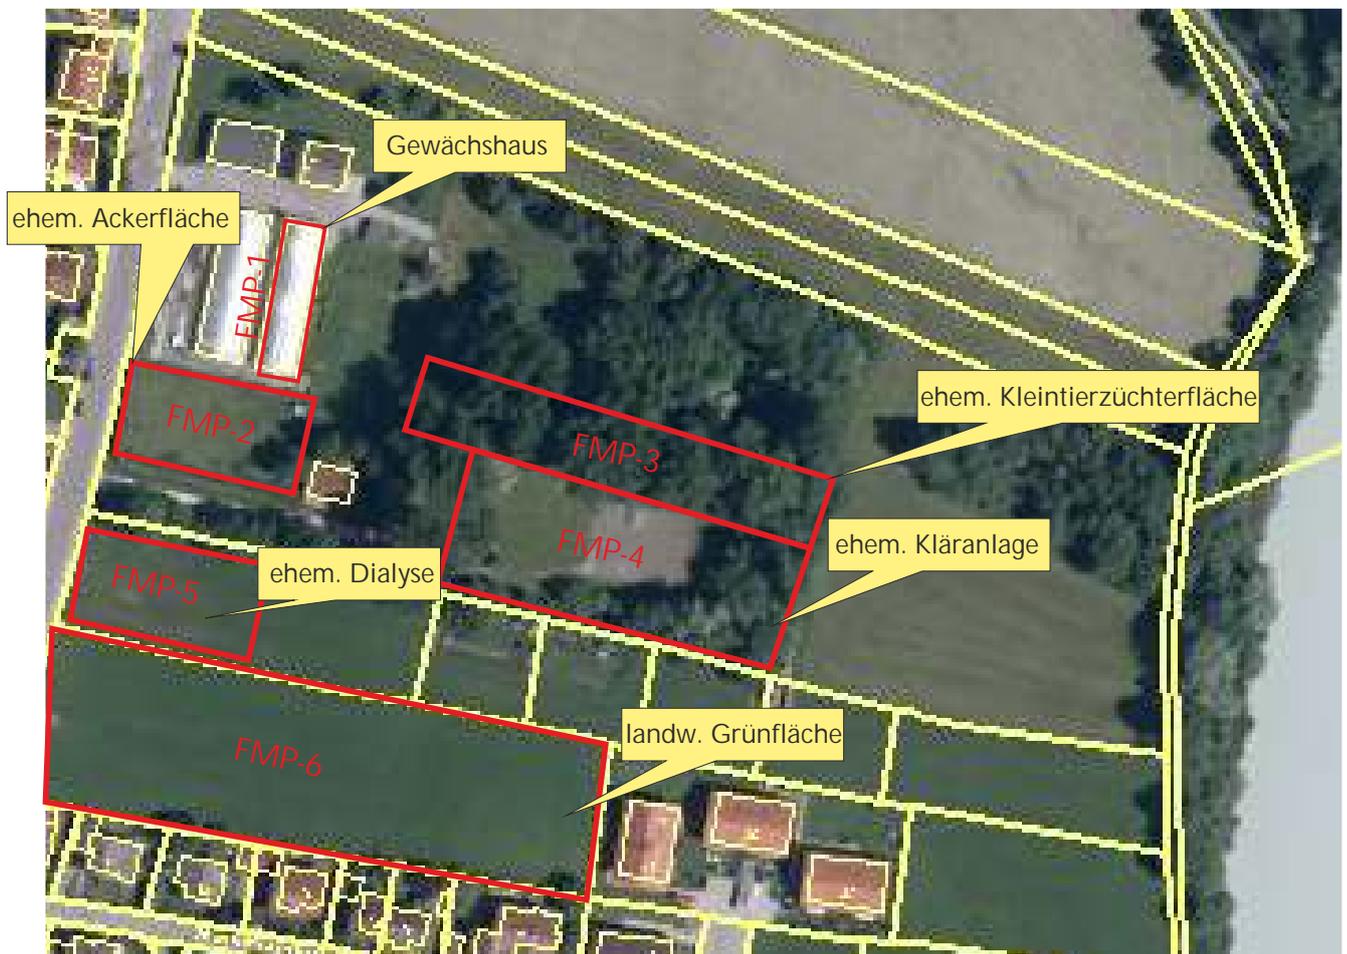
Luftbild mit ehemaliger Nutzung und Untersuchungsflächen Ausschnitt Bayern Atlas ohne Maßstab

Die ehemalige Nutzung ist im Luftbild in Anlage 1.2 sowie in den historischen Luftbildern aus den Jahren 1960, 1966, 1974, 1983 und 1988 dargestellt. Die Entwicklung der Flächen kann wie folgt zusammengefasst werden:

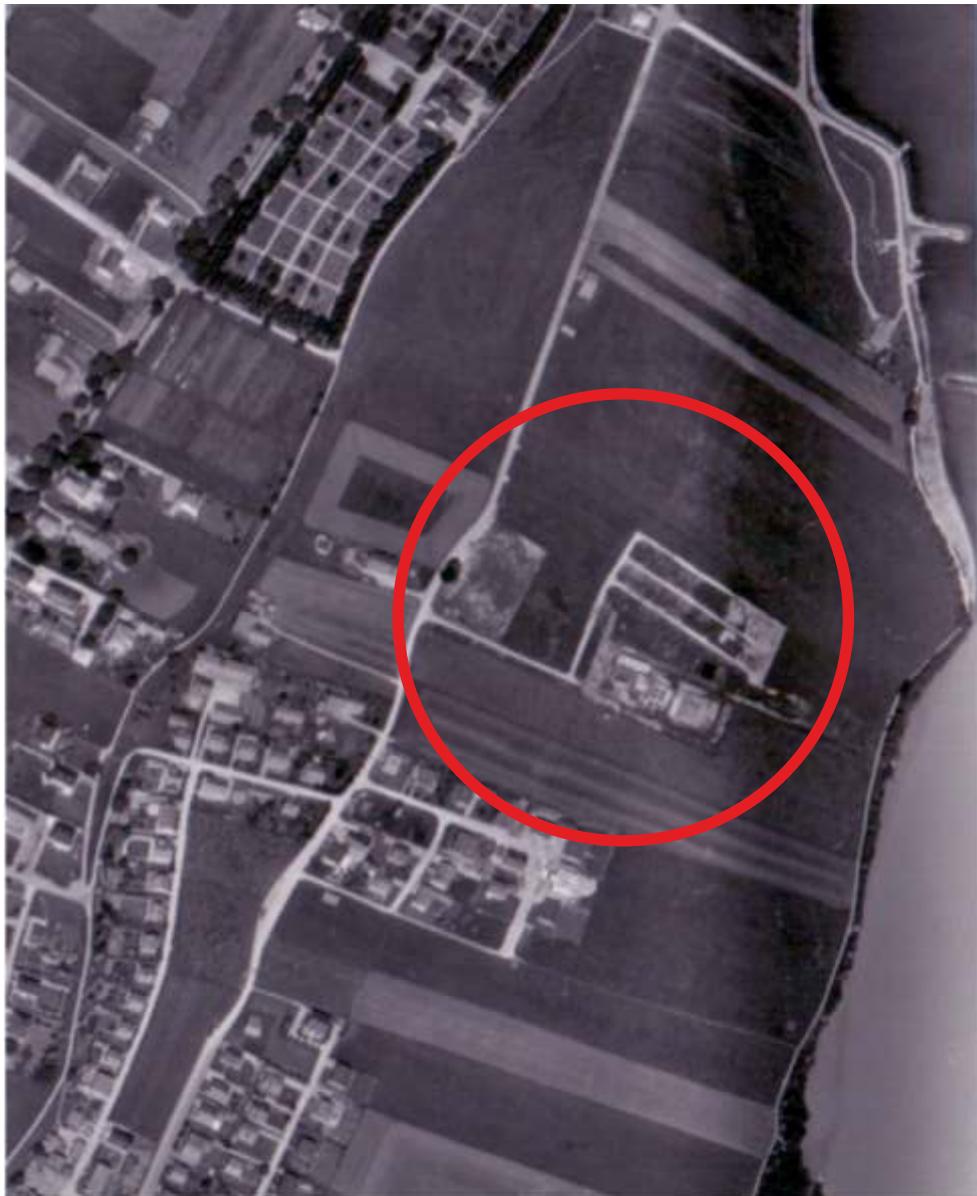
Historisches Luftbild 1960

Die Kläranlage wurde 1953 fertig gestellt. Im Luftbild von **1960** ist diese mit Wärterhaus, Vorklärbecken (nördlich vom Wärterhaus), Nachklärbecken (zentral, östlich vom Wärterhaus) sowie Trockenbeeten (östlich auf dem Kläranlagengrundstück). Auf der nördlich anschließenden Fläche („Kleintierzüchterfläche“) scheinen sich noch keine Gebäude zu befinden. Weiter nördlich schließen sich drei parallele West-Ost-verlaufende Wege an, die von einem Süd-Nord verlaufenden Weg vor der Kläranlage erschlossen werden. Auf den von den Wegen eingeschlossenen Flächen scheinen linienhafte Anpflanzungen – vermutlich der noch heute vorhandenen – Pappeln stattgefunden zu haben. Auf der Fläche der heutigen Stadtgärtnerei sind noch landwirtschaftlich genutzte Grünflächen zu erkennen.

Auf der Teilfläche „ehem. Kläranlage“ können sich im Bereich der ehemaligen Vor- und Nachklärbecken künstliche Auffüllungen im Untergrund befinden. Ihre Lage kann den historischen Luftbildern in Anlage 1.3 bis 1.6 entnommen werden. Sollte in diesen Bereichen ein Bodenaushub stattfinden, sollte das Material für eine abfallrechtlich Klassifizierung beprobt und untersucht werden. Alternativ kann Bodenaushub in diesen Bereichen planerisch vermieden werden.

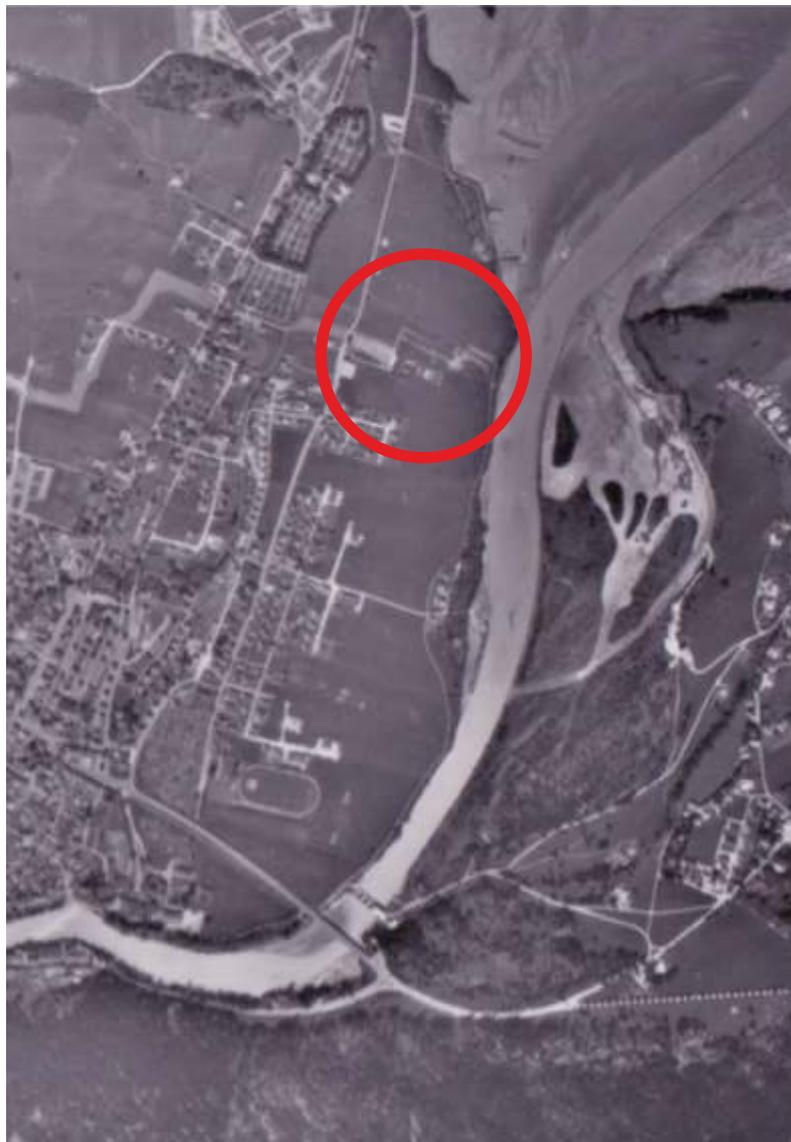
Historisches Luftbild 1966

Auf dem Luftbild von **1966** sind im Vergleich zu 1960 keine wesentlichen Änderungen zu erkennen.

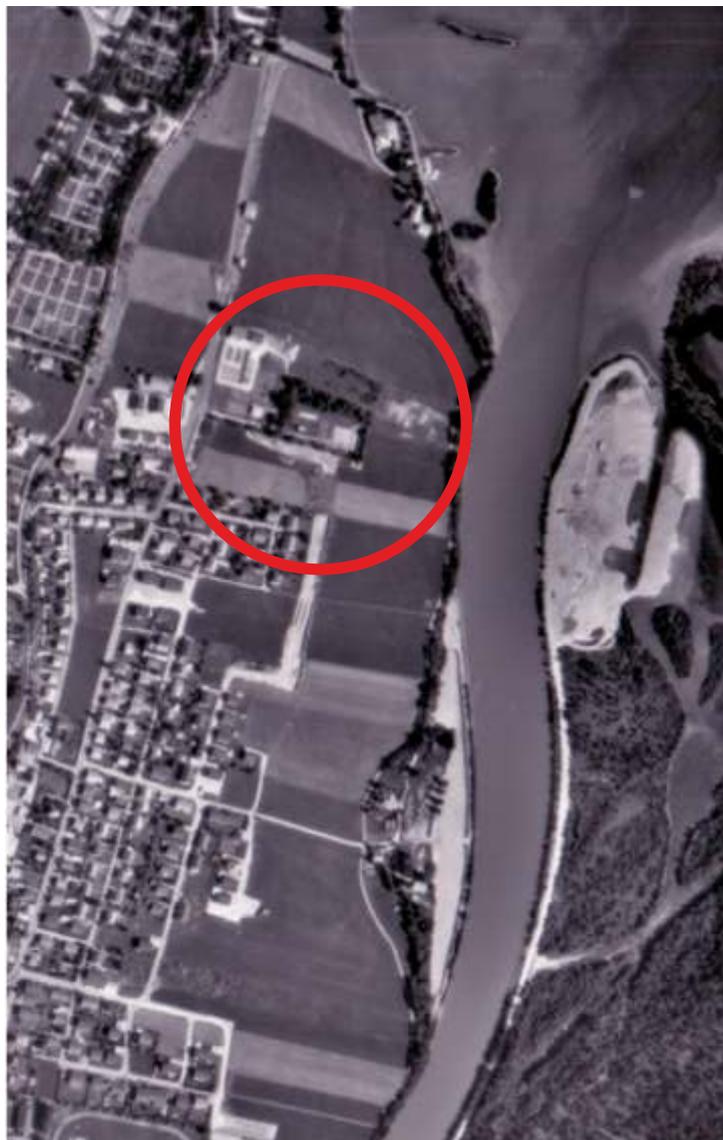
Historisches Luftbild 1974

Auf dem Luftbild von **1974** ist neben der Kläranlage die Stadtgärtnerei in ihrer heutigen Ausdehnung zu erkennen. Der Baumbestand um die Kläranlage ist deutlich gewachsen.

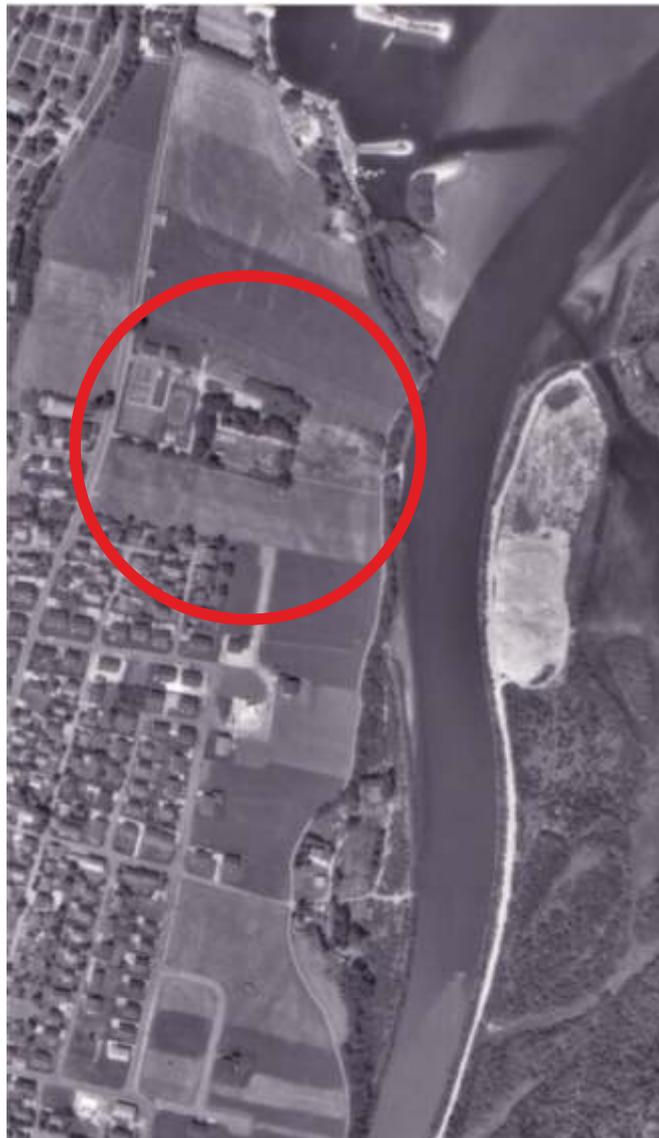
Historisches Luftbild 1983

Auf dem Luftbild von **1983** sind Kläranlage und Stadtgärtnerei sowie auf der Kleintierzüchter-Fläche die Hütten zu sehen, deren Fundamente und Bodenplatten sich noch immer auf der Fläche befinden. Die Kläranlage scheint noch in Betrieb zu sein.

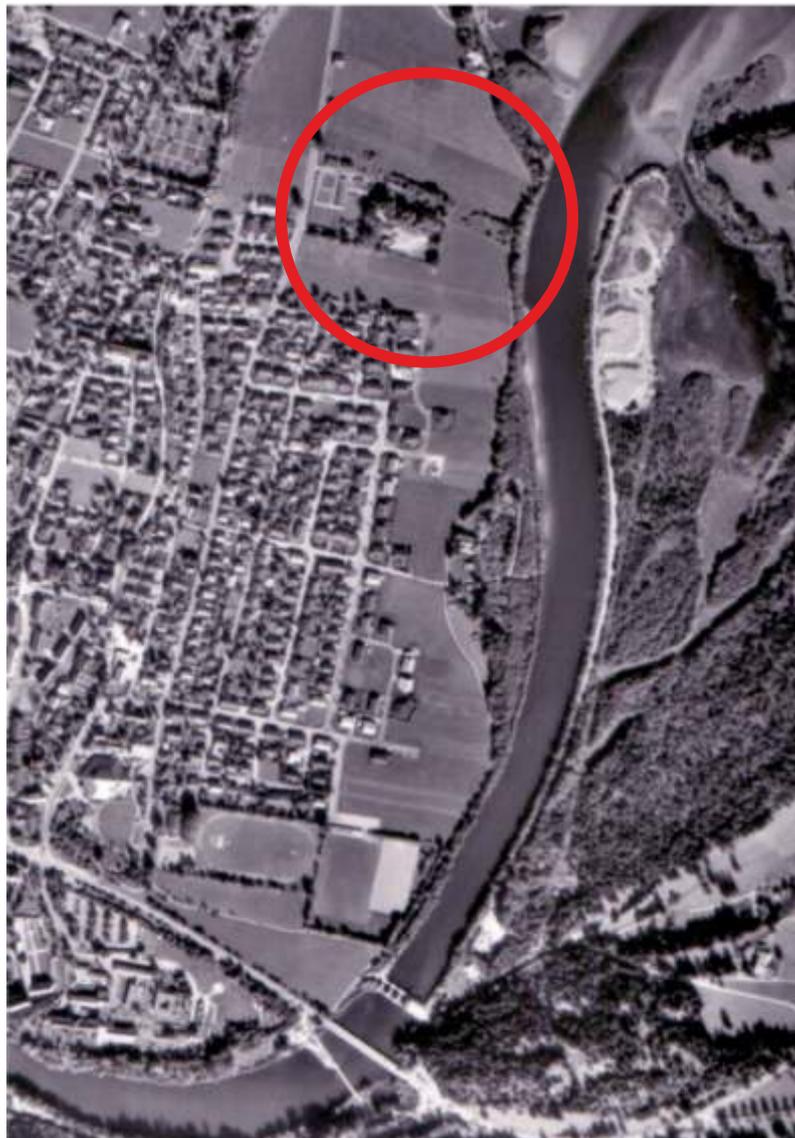
Historisches Luftbild 1988

Auf dem Luftbild von **1988** ist die Kläranlage nicht mehr zu sehen. Das Wärterhaus scheint noch vorhanden zu sein. Ansonsten scheint die Fläche als Lagerfläche genutzt zu werden. Die Stadtgärtnerei entspricht der heutigen Nutzung.

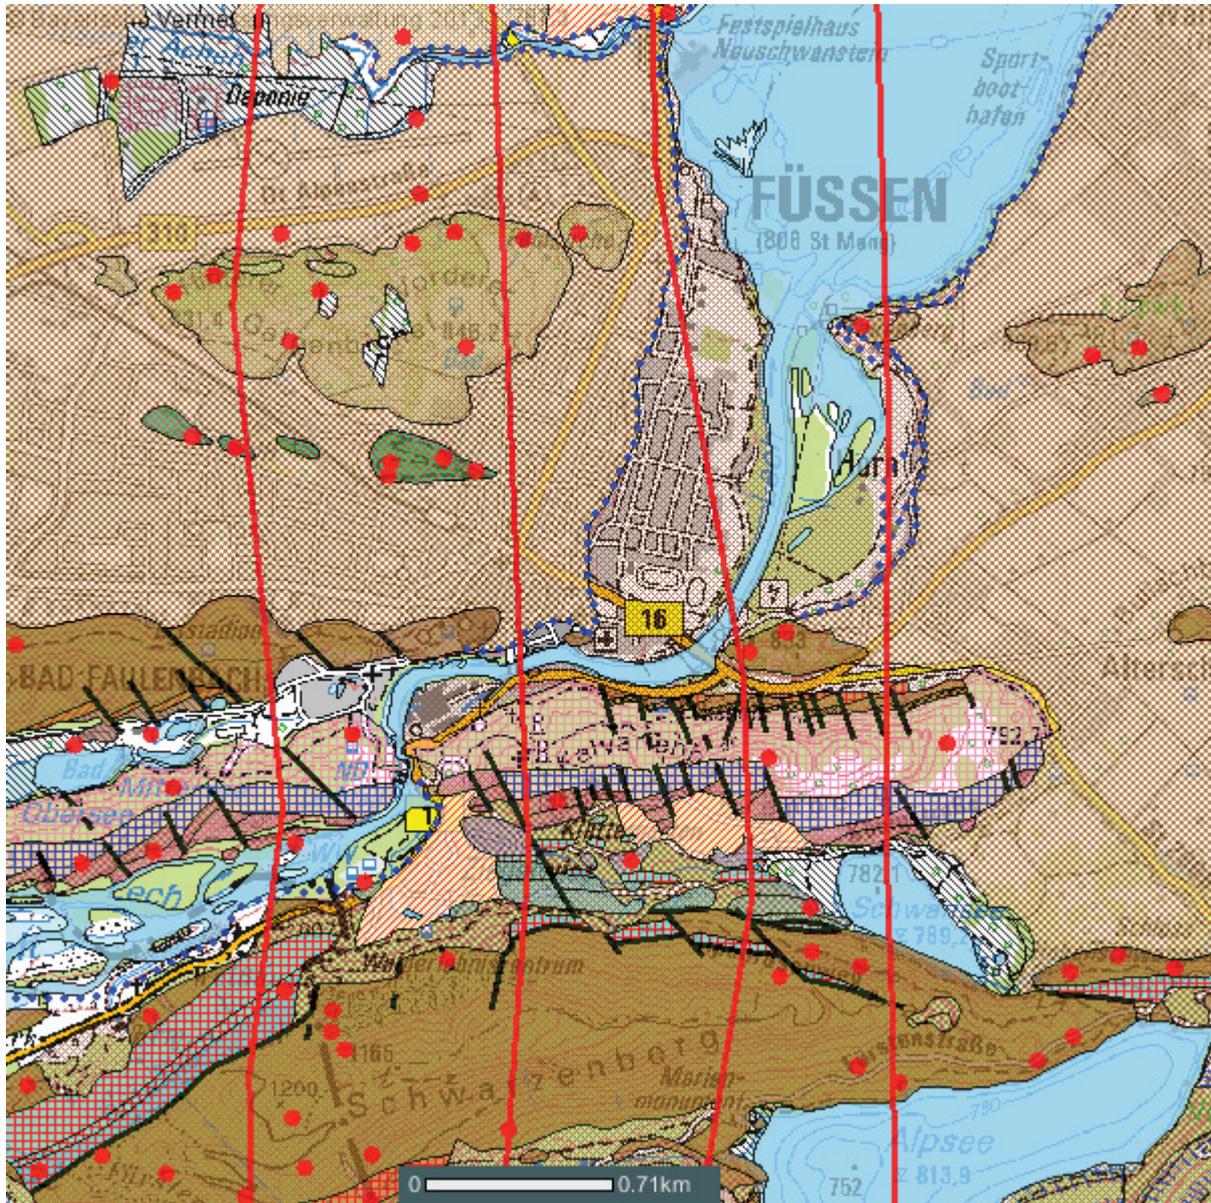
Anlage 1.8

Den geologischen Untergrund bilden im wesentlichen die quartären Kiesablagerungen des Lechs, die von bindigen Auensedimente (Deckschichten) überdeckt sein können (vgl. geologische Übersicht in Anlage 1.8). Die quartären Kiese stellen einen Porengrundwasserleiter mit hoher hydraulischer Durchlässigkeit dar. Die Grundwasseroberfläche bei Mittelwasser liegt – lt. Angaben von Zeitzeugen - bei ca. 778 bis 779 müNN (Grundwasserflurabstand ca. 6 m bis 7 m). Der Grundwasserstand bei Hochwasser scheint – ebenfalls lt. Zeitzeugen - maximal bei ca. 784 müNN zu liegen. Die Fließrichtung des Grundwasser bei Mittelwasser ist prinzipiell parallel zum Lech nach Norden gerichtet. In Abhängigkeit des Wasserstands des Lechs kann sie bei Niedrigwasser zum Lech hin bzw. bei Hochwasser von diesem weg gerichtet sein.

Geologische Übersicht mit Legende

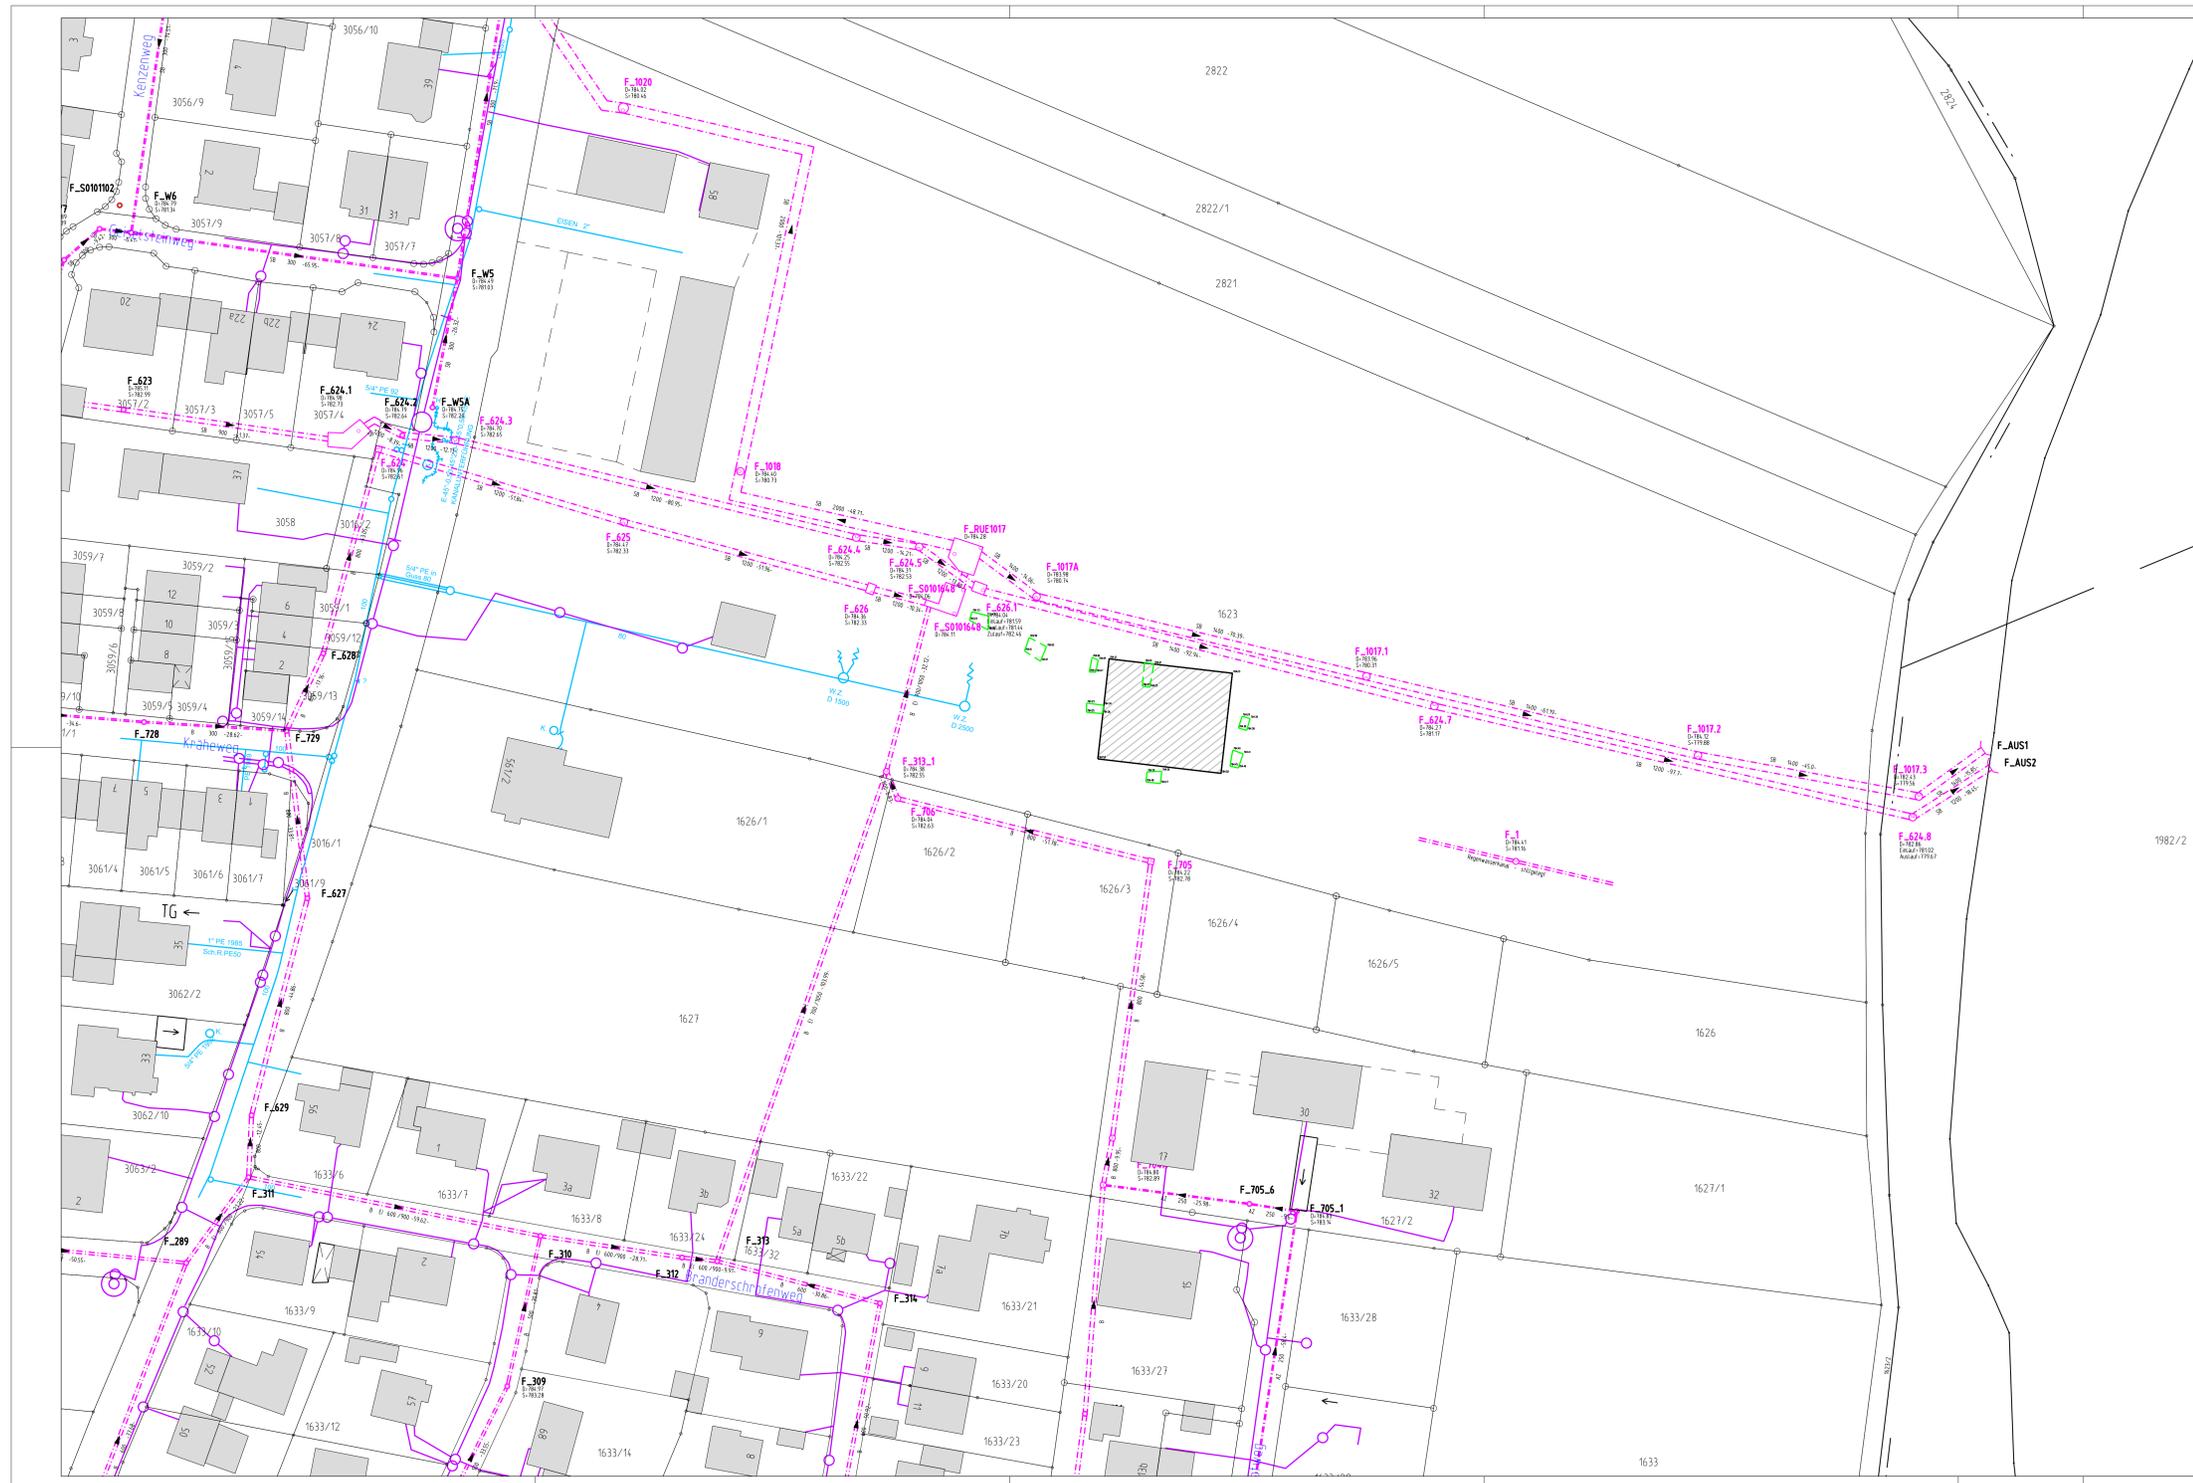
BEARBEITET: **Übersichtslageplan Bestand**
 Burghard
 PLANNUMMER: 1659-01
 PROJEKTNUMMER: 111659

DATUM: 16.06.2011
 GEZEICHNET: **Stadt Füssen**
 Abt. **Kanal-Bestandserhebung im Bereich Stadtgärtnerei - Alte Kläranlage**
